# FINAL Évaluation de la contamination fongique

École du Maillon  
197, chemin J.-Alfred-Roy, Sainte-  
Germaine-Boulé (Québec)

31 mai 2023

N° de projet Gesfor : 1711377

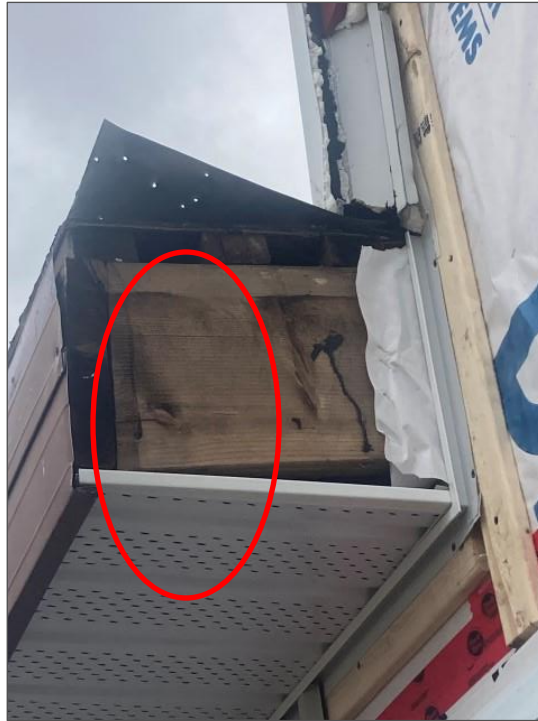
Au niveau des toitures, des taches noires ont été notées en petites quantités sur les composants en bois des soffites. Les dommages sembleraient avoir été causés par un problème au niveau du solin qui s'était décollé du bord du fascia, laissant ainsi entrer l'eau causée par la fonte des neiges et la pluie au début du printemps 2023.

Photo 1 – Taches noires sur le bois de la toiture

- a. Brosser ou sabler et nettoyer toutes les pièces en bois présentant des taches noires ou grisâtres qui se trouvent au niveau des toitures sur approximativement 4 pi<sup>2</sup>, dans le salon des employés au rez-de-chaussée sur approximativement 5 pi<sup>2</sup> ainsi qu'au plafond de la salle mécanique et électrique au sous-sol sur approximativement 4 pi<sup>2</sup>;

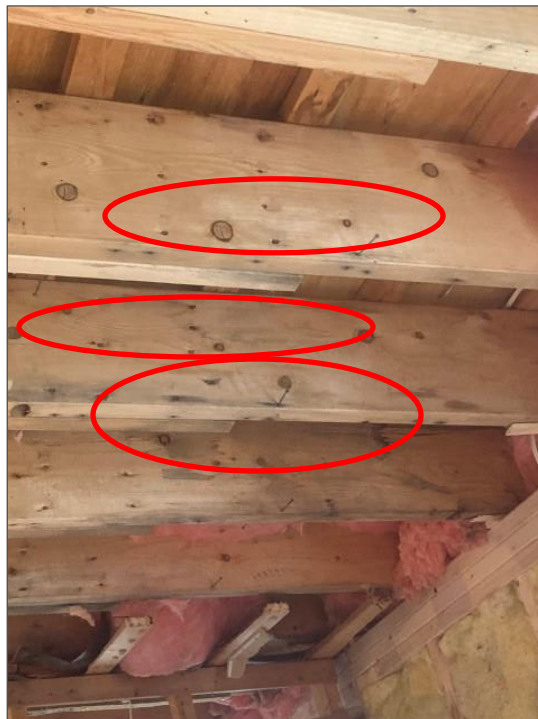
Dans le salon des employés, des taches noires ont été observées sur les poutrelles et le contreplaqué de la toiture. Des efflorescences ont également été notées sur la brique du mur Est. Les dommages sembleraient avoir été causés par le problème du solin décollé et par un problème de condensation provoqué par la laine minérale qui bloquait la ventilation naturelle du soffite extérieur.

Photo 2 – Taches noires sur les poutrelles en bois, salon des employés

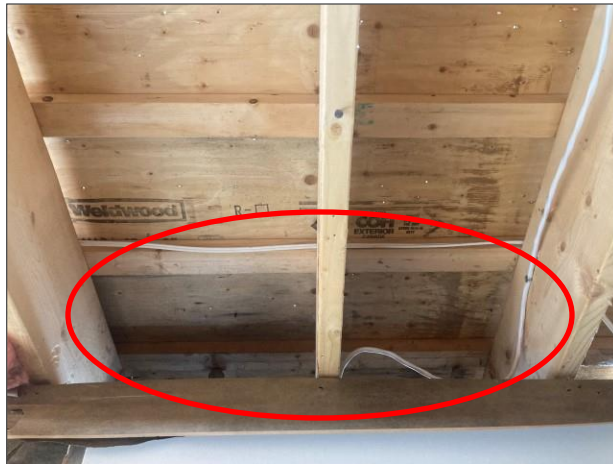
Photo 3 – Taches noires sur le contreplaqué de toiture, salon des employés

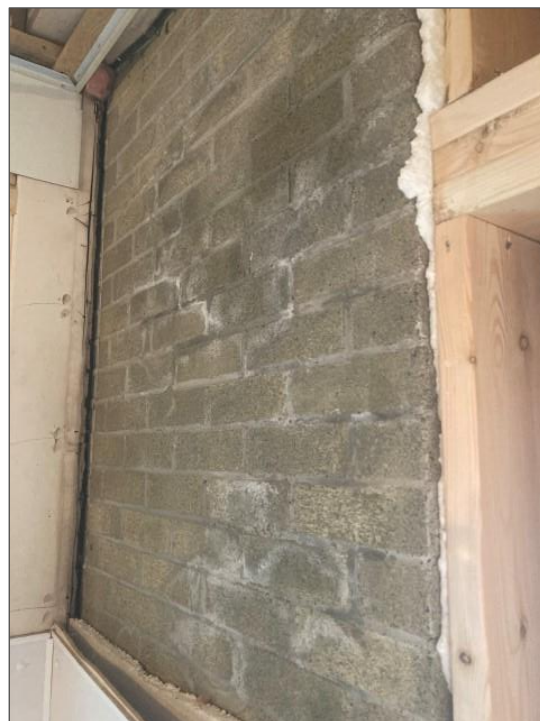
Photo 4 – Efflorescences sur mur de briques, salon des employés

- b. Brosser et nettoyer les traces d'efflorescences présentes sur le mur en briques du salon des employés sur approximativement 3 pi<sup>2</sup>.
4. Effectuer les travaux ci-dessous en suivant la procédure de décontamination fongique de niveau II issue des *Lignes directrices sur les moisissures pour l'industrie canadienne de la construction*, de l'ACC :

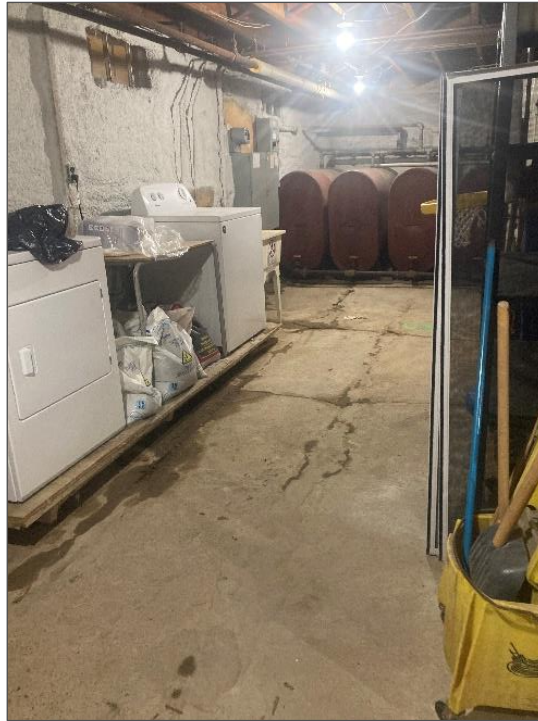
Salle mécanique et électrique, sous-sol	Approximativement 4 pi <sup>2</sup>	S. O.
	<p>Le Consultant a observé des cernes d'eau aux endroits où la dalle de plancher présentait des fissures (photo 5). Cependant, aucune croissance de moisissures n'est suspectée à ces endroits.</p> <p>Le Consultant a également observé des cernes d'eau et des taches grisâtres et noires sur le bois de la structure de plancher du rez-de-chaussée (photo 6), sous l'emplacement de la cuve dans les toilettes 107, le tout sur une superficie approximative de 4 pi<sup>2</sup>. Une croissance de moisissures est suspectée à cet endroit.</p>	
Vide sanitaire, portion Sud	S. O.	S. O.
	Le Consultant n'a observé aucune trace d'une croissance de moisissures ou d'eau dans le vide sanitaire, il a noté la présence d'une membrane de polyéthylène recouvrant la majorité du sol. Aucune croissance de moisissures n'est suspectée à cet endroit.

Dans la salle mécanique et électrique située au sous-sol sous la bibliothèque, des cernes d'eau ont été notés aux endroits où la dalle en béton du plancher présentait des fissures. Des taches grisâtres et des cernes d'eau ont aussi été notés sur la structure en bois du plancher du rez-de-chaussée. Les dommages sont possiblement causés, dans un premier temps, par des infiltrations d'eau provenant des fissures dans le béton du plancher et, dans un second temps, par un dégât d'eau dans les toilettes 107 qui se serait infiltré sous le plancher pour atteindre la structure du plancher de bois.

Photo 5 – Cernes d'eau à l'emplacement des fissures dans la dalle de béton du plancher, salle mécanique et électrique

5. Installer une membrane de polyéthylène au sol du sous-sol et des vides sanitaires présentant des cernes d'eau au plancher;
6. Effectuer une évaluation plus approfondie de l'ampleur de la croissance de moisissures suspectée sur le platelage de bois de la salle à dîner avant de déterminer le niveau de la procédure de décontamination fongique à utiliser;

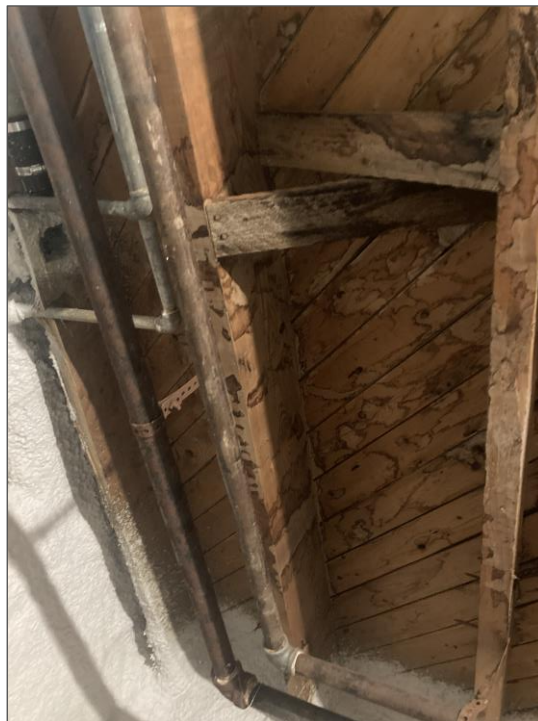
Photo 6 – Tache grisâtre et cerne d'eau sur le bois de la structure sous le local 107, salle mécanique et électrique

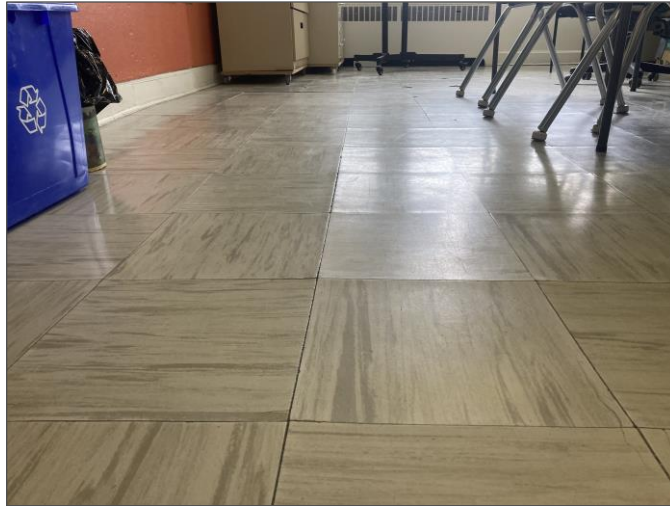
Dans le local 105, les carreaux de plancher présentaient tous un décollement. Ces dommages sembleraient avoir été causés par un dégât d'eau datant d'il y a quelques années.

Localisation	Estimation de la croissance de moisissures suspectées (pi <sup>2</sup> )	Échantillons
Local 105	S. O.	S. O.
	<p>Le Consultant a observé le décollement de la majorité des carreaux de plancher du local (photo 7). Par contre, aucune trace d'une croissance de moisissures ou d'eau n'a été constatée. La portion du plancher visible par le sous-sol ne présentait elle non plus aucune trace d'une croissance de moisissures ou d'eau. Aucune croissance de moisissures n'est suspectée dans ce local.</p>	
Service de garde et locaux adjacents	Approximativement 1 pi <sup>2</sup>	S. O.
	<p>Le Consultant a observé des taches grisâtres sur le platelage en bois à la jonction du mur Ouest directement au-dessus de la fenêtre près du mur Sud de la salle à dîner (photo 8). Cependant, étant donné la présence d'une autre finition appliquée sur ce bois, il n'a pas été en mesure de déterminer la superficie de bois taché. Une croissance de moisissures est suspectée à cet endroit.</p> <p>Le Consultant a également observé des coulisses et des taches brunâtres sur le béton coulé du mur Ouest de la cage d'escalier adjacente à la salle à dîner, sur une superficie approximative de 1 pi<sup>2</sup> (photo 9). Une croissance de moisissures est suspectée à l'emplacement des taches brunâtres.</p>

Photo 7 – Carreaux de plancher décollés, local 105

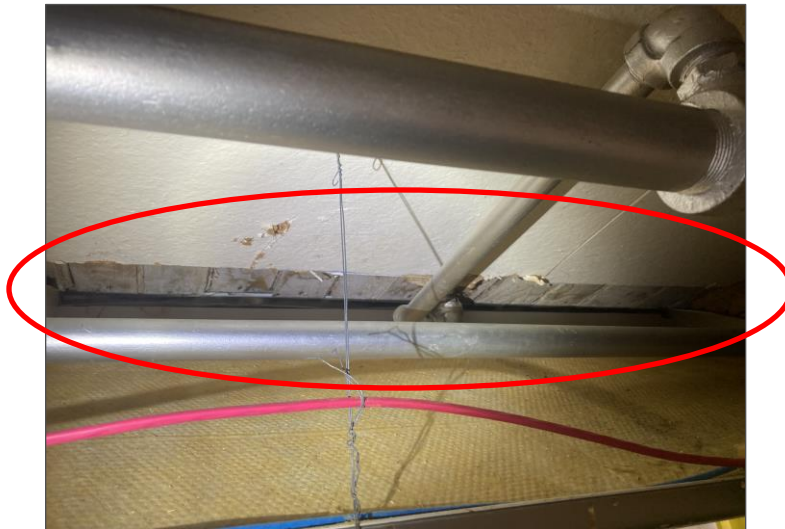
Dans le service de garde au sous-sol, au bord de la dernière fenêtre du local, le platelage de bois confiné dans l'entreplafond était grisâtre. Il était impossible de connaître la superficie présentant cette décoloration étant donné la présence d'un autre panneau de finition sur le reste du platelage, il était donc visuellement inaccessible. Une croissance de moisissures est toutefois suspectée sur le platelage. Les dommages sembleraient avoir été causés par des infiltrations d'eau par les multiples fissures présentes sur toutes les fondations en béton autour du bâtiment. De plus, la cage d'escalier Est présentait des coulisses et des taches brunâtres sur le mur Ouest adjacent à la salle à dîner. Ces dommages sembleraient avoir été causés par l'absence d'isolation dans la cage d'escalier et la création de possibles ponts thermiques entre la cage d'escalier et la salle à dîner.

Photo 8 – Taches grisâtres sur le platelage en bois, salle à dîner

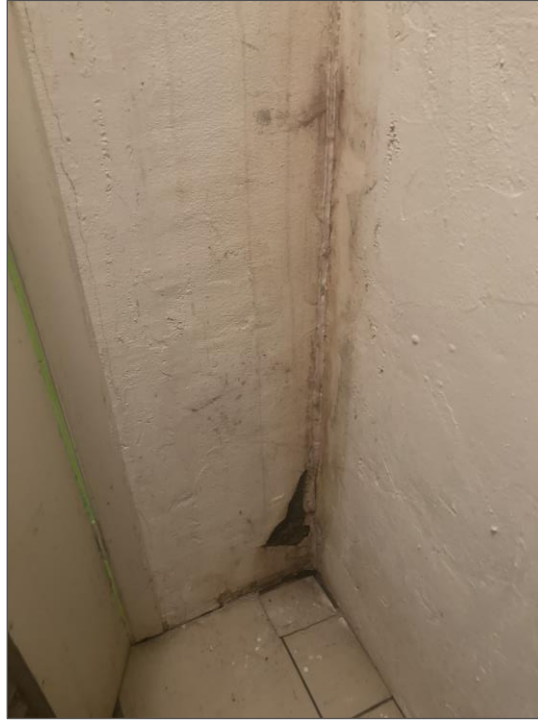
Photo 9 – Coulisse et taches brunâtres sur le mur Ouest adjacent à la salle à dîner, cage d'escalier Est

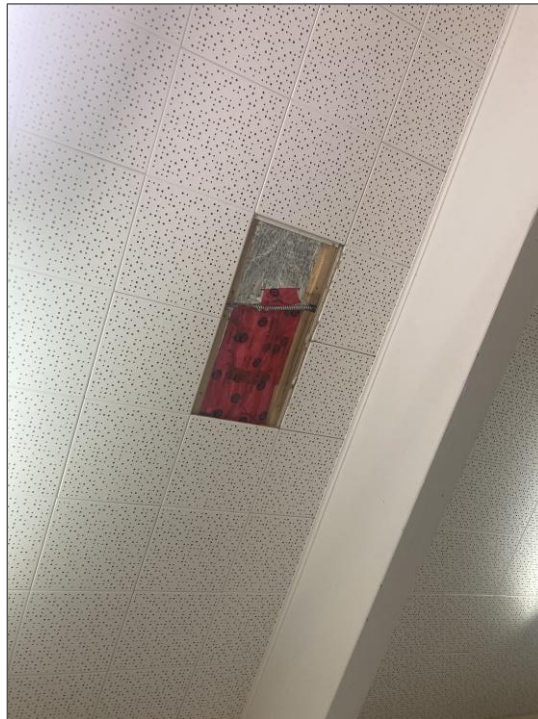
Local de musique 112	S. O.	S. O.
	<p>Le Consultant a observé l'endroit où des carreaux de plafond insonorisants qui présentaient des cernes d'eau ont été retirés et il n'a noté aucune trace d'une croissance de moisissures ou d'eau à cet endroit (photo 10). Aucune croissance de moisissures n'est suspectée dans ce local.</p>	
Local 135	S. O.	S. O.
	<p>Le Consultant a inspecté des cavités murales se situant sous les fenêtres et où se trouvent les systèmes de chauffage. Il a observé une quantité importante de poussière accumulée à l'intérieur des cavités murales (photo 11), mais il n'a noté aucun signe de croissance de moisissures ou d'eau dans les cavités. Il a également inspecté le local, mais n'a observé aucun signe de croissance de moisissures ou d'eau. Aucune croissance de moisissures n'est suspectée dans ce local.</p>	
Local de la fournaise (129)	S. O.	VR-01
	<p>Le Consultant a observé de grandes coulisses d'eau sur les murs et le plafond de placoplâtre du local (photo 12). Il a prélevé un échantillon sur le mur Ouest du local (VR-01) et son analyse n'a révélé aucune croissance de moisissures.</p>

Photo 10 – Carreaux de plafond retirés, local 112

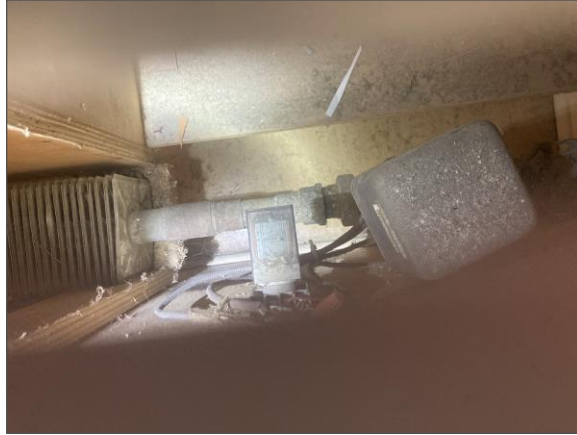
Dans le local 135, une grande quantité de poussière accumulée a été notée dans la cavité murale renfermant le système de chauffage du local. Cette accumulation est probablement causée par la difficulté d'accès à ces endroits lors de l'entretien ménager.

Photo 11 – Cavité murale poussiéreuse, local 135

7. Effectuer un nettoyage de la cavité murale dans le local 135 afin d'en retirer toute la poussière;
8. Effectuer un nettoyage général des biens mobiliers, des planchers et de toutes autres surfaces situées dans les zones adjacentes à celles contaminées par une croissance de moisissures suspectée.

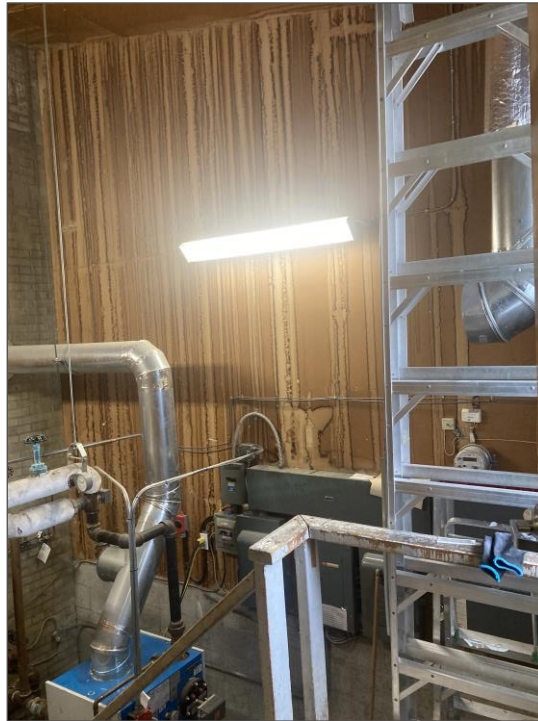
Photo 12 – Coullisse d'eau sur le mur, local de la fournaise

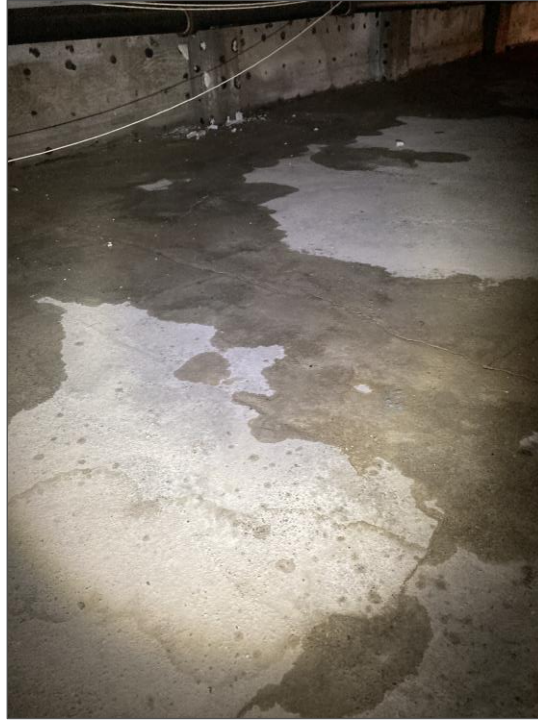
Dans le vide sanitaire Nord, des efflorescences ont été notées sur les murs de fondations en béton et des cernes d'eau ont été notés sur la dalle en béton de plancher. De plus, la structure de bois composant le plancher du rez-de-chaussée présentait plusieurs taches noires et grisâtres de façon aléatoire, mais concentrées sous le local 135. Les dommages sembleraient avoir été causés par des facteurs combinés, tels qu'un manque de ventilation du vide sanitaire, le retrait récent de l'isolant sur la fondation ainsi que l'absence d'une membrane de polyéthylène au sol, ce qui favoriserait l'augmentation du taux d'humidité dans le vide sanitaire.

Photo 13 – Cerné d'eau sur la dalle en béton du plancher, vide sanitaire Nord

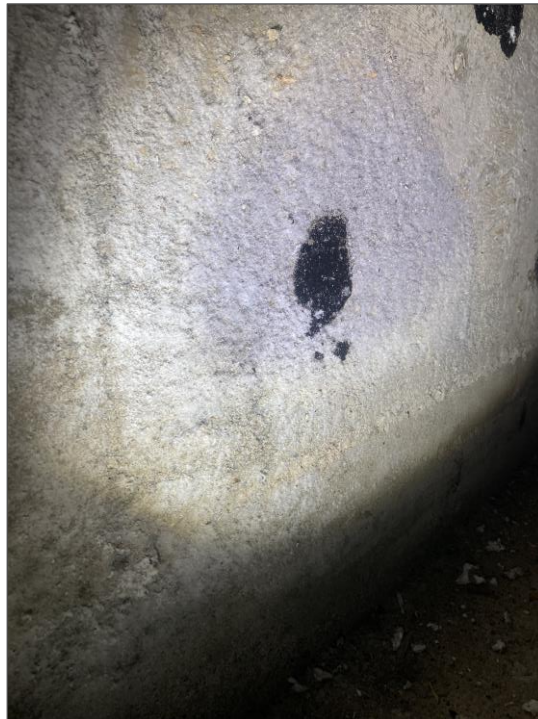
Photo 14 – Efflorescence sur le mur de béton, vide sanitaire Nord

- b. Brosser et nettoyer toutes les traces d'efflorescences présentes sur les murs de fondation en béton du vide sanitaire Nord, sur approximativement 20 pi<sup>2</sup>.

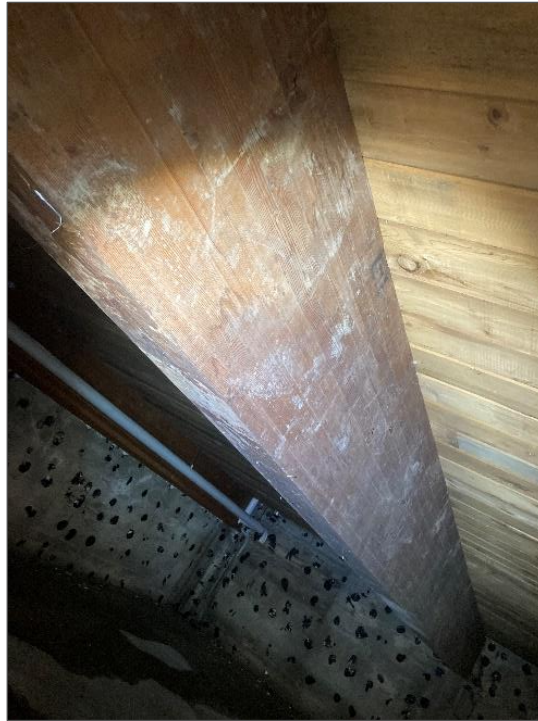
Localisation	Estimation de la croissance de moisissures suspectées (pi <sup>2</sup> )	Échantillons
Vide sanitaire Nord	Approximativement 20 pi <sup>2</sup> (béton) Approximativement 35 pi <sup>2</sup> (bois)	S. O.
	<p>Le Consultant a observé des cernes d'eau sur des superficies variant de 2 pi<sup>2</sup> à près de 30 pi<sup>2</sup> sur la dalle en béton du plancher (photos 13). Aucune croissance de moisissures n'est suspectée à ces endroits.</p> <p>Le Consultant a également observé des efflorescences sur les murs en béton (photo 14), le tout de façon aléatoire et sur des superficies variant de 1 pi<sup>2</sup> à près de 5 pi<sup>2</sup>. Une croissance de moisissures est suspectée à ces endroits.</p> <p>Le Consultant a noté des taches noires et grisâtres à plusieurs endroits sur la structure en bois du plancher du rez-de-chaussée (photos 15, 16 et 17), le tout de façon aléatoire sous les locaux 118 et 135 et sur des superficies variant de moins de 1 pi<sup>2</sup> à près de 20 pi<sup>2</sup>. Une croissance de moisissures est suspectée à ces endroits.</p>

Photo 15 – Taches grisâtres sur des poutrelles, vide sanitaire Nord

- a. Brosser ou sabler et nettoyer toutes les pièces en bois présentant des taches noires ou grisâtres dans le vide sanitaire Nord sur approximativement 35 pi<sup>2</sup>;

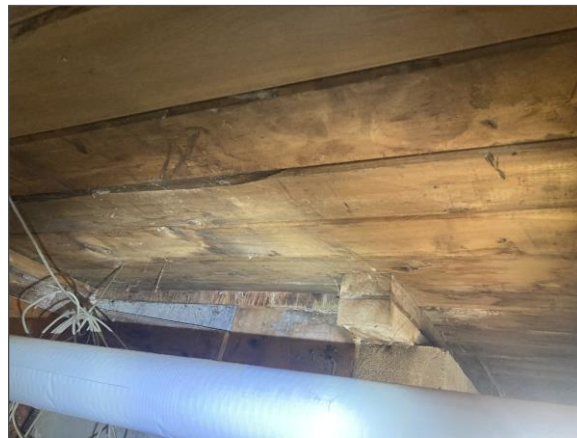
Photo 16 – Taches noires sur la structure en bois, vide sanitaire Nord

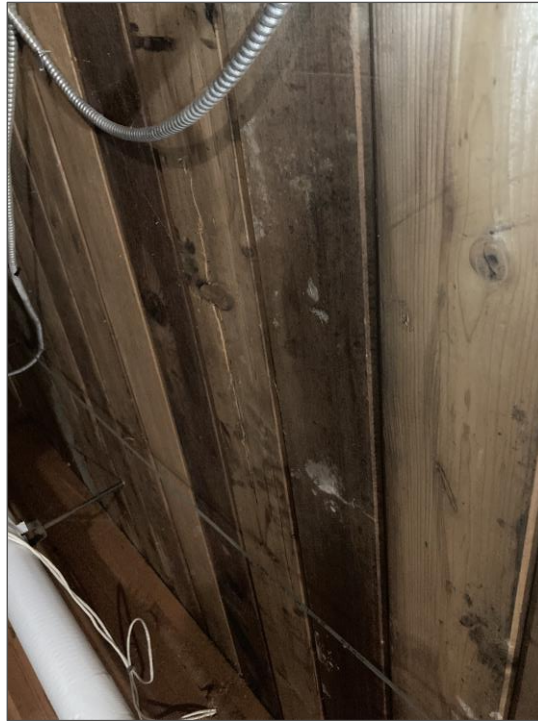
Photo 17 - Taches noires sur la structure en bois, vide sanitaire Nord

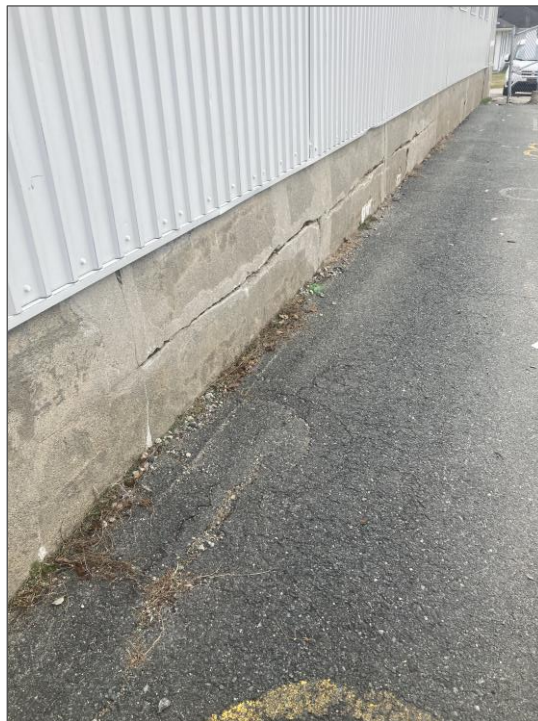
Extérieur	S. O.	S. O.
	<p>Le Consultant a observé de multiples fissures dans les fondations et dans les murs en brique, et ce, de façon généralisée autour du bâtiment (photo 18).</p>

Photo 18 – Fissures dans la fondation, vis-à-vis la salle à dîner
